# KRAVSPECIFIKATION

## VANDVÆRKER

### BILAG 3

### RENGØRING AF PELLETKOLONNE

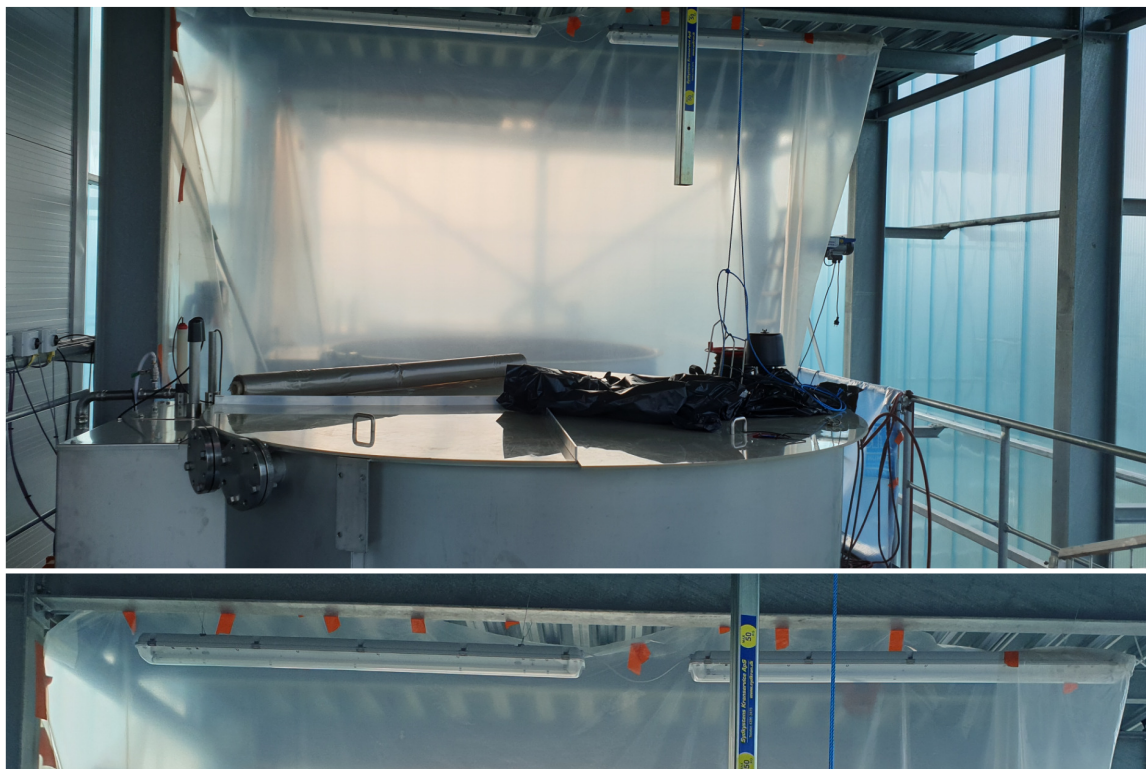
- Opsætning af vertikal plastafdækning omkring den aktuelle kolonne.
  - o Under højtryksrensning af kolonnen kommer der en masse opsprøjt og kalkberiget aerosolholdig luft. Begge dele forsøges inddæmmet bedst muligt, for at undgå kalkbelægninger på alle overflader i kolonnesalen. På Brøndby blev der monteret plastafskærmning vha. af tape på H-bjælker i loftet og på lamper (figur 2 – nederst). Der blev kun monteret plastafskærmning på 3 sider, da den resterende side (ud mod højre på figur 2 - øverst) ikke havde fæstningspunkter. Post Cleaning BV foreslog at der blev monteret fæstningspunkter på omkringværende bjælker vha. en stålwire med krog i enden til opsætning af armeret presenning.

Figur 2 - Vertikal plastafdækning omkring kolonnetoppen (øverst) og fastsætning af afdækning (nederst)

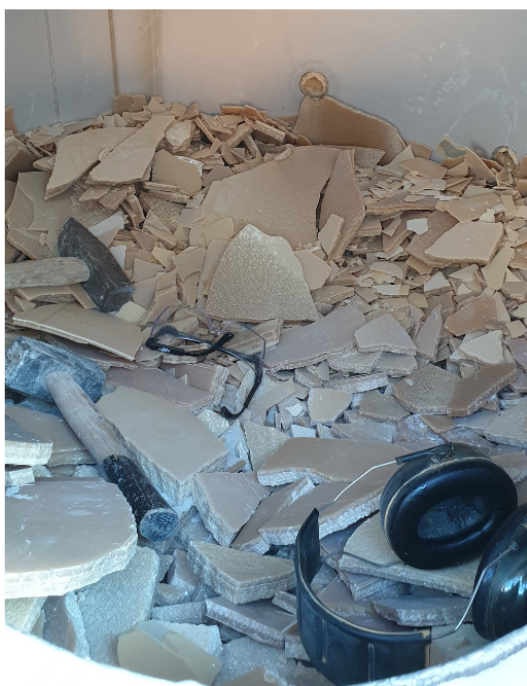
- Kalkaflejringer afbankes manuelt i de nederste 2.5-3 meter af kolonnen med muggert.
  - o Alt udstyr der kommer i kontakt med indersiden af kolonnen vaskes i Pripan P3 efterfulgt af klor og rent vand inden udstyret anvendes. Der skal bæres engangsheldragt og rene, vaskede og klørede gummistøvler under udførelse af arbejdet. Det anbefales at der købes separat muggert med plastikskaft jf. DDS, i modsætning til det viste på figur 4 (venstre). Figur 4 (højre) viser resultatet af manuel afbankning af kalkaflejringerne i kolonne 2. Der blev brugt trappestige til at nå op i kolonnen. Afslået kalk fjernes fra kolonnen vha. skovl/spade. Der skal købes en skovl/spade med en maksimal længde på 1m, da Post Cleaning BV ikke kunne anvende skovl/spade i ordinær størrelse pga. mandehullets og kolonnens dimension.

Figur 4 - (venstre) muggert, briller og høreværn anvendes ved manuel kalkfjernelse og (højre) resultat af manuel kalkfjernelse

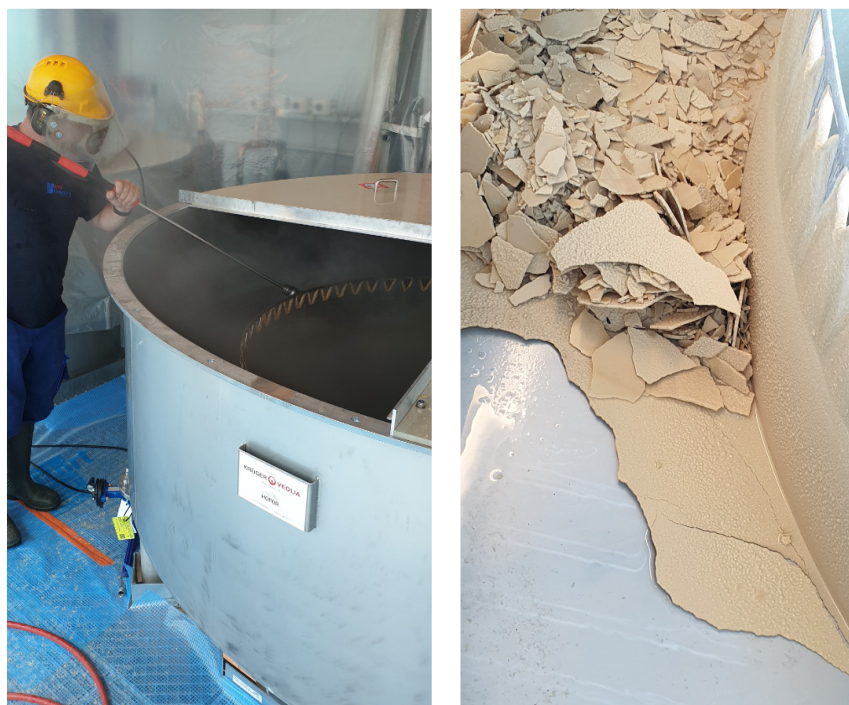
- Opstart af manuel højtryksspuling i kolonnetoppen med enkelt roterende dyse (500 bar)
  - Når den roterende højtryksrenser ikke længere er effektiv i kolonnetoppen, skiftes der til manuel højtryksrensning med en enkelt roterende dyse (figur 7 – venstre).  $\frac{3}{4}$  af kolonnelåget blev monteret for at inddæmme opsprøjt, men der udledes stadigvæk betydeligt mængder.
  - Ansigtssværn er påkrævet da store kalkflager ofte slynges ud af kolonnen.

Figur 7 - (venstre) manual fjernelse af kalk i kolonnetop og overløbsrende, og (højre) effektivitet af rensningen.

- Der kan være restaflejringer på under 1 mm tykkelsen efter rensning med højtryksrensning. Dette skyldes at trykket der skal bruges for at fjerne de resterende

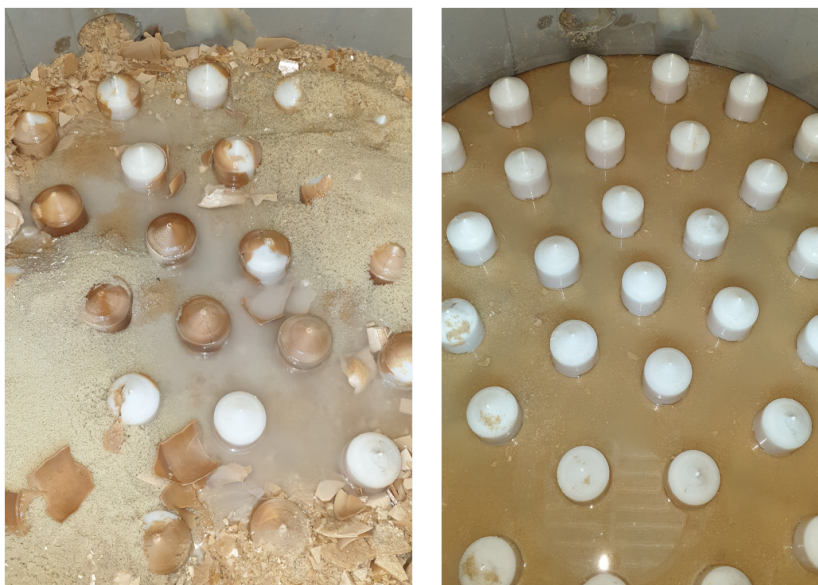
- Plastikdækslet på dysebunden hejses op og dysebunden rengøres.
  - o Dyserne renses nemmest ved forsigtigt at bruge en hammer til at fjerne belægningerne (figur 8). De resterende pellets imellem dyserne udsuges med vakuumsuger (placeret på værket), så dysebunden er fri for pellets.

*Figur 8 - Dyser inden afrensning for kalkbelægninger (venstre) og (højre) efter rensning*
