# KRAVSPECIFIKATION

## VANDVÆRKER

## BILAG 3

## RENGØRING AF PELLETKOLONNE

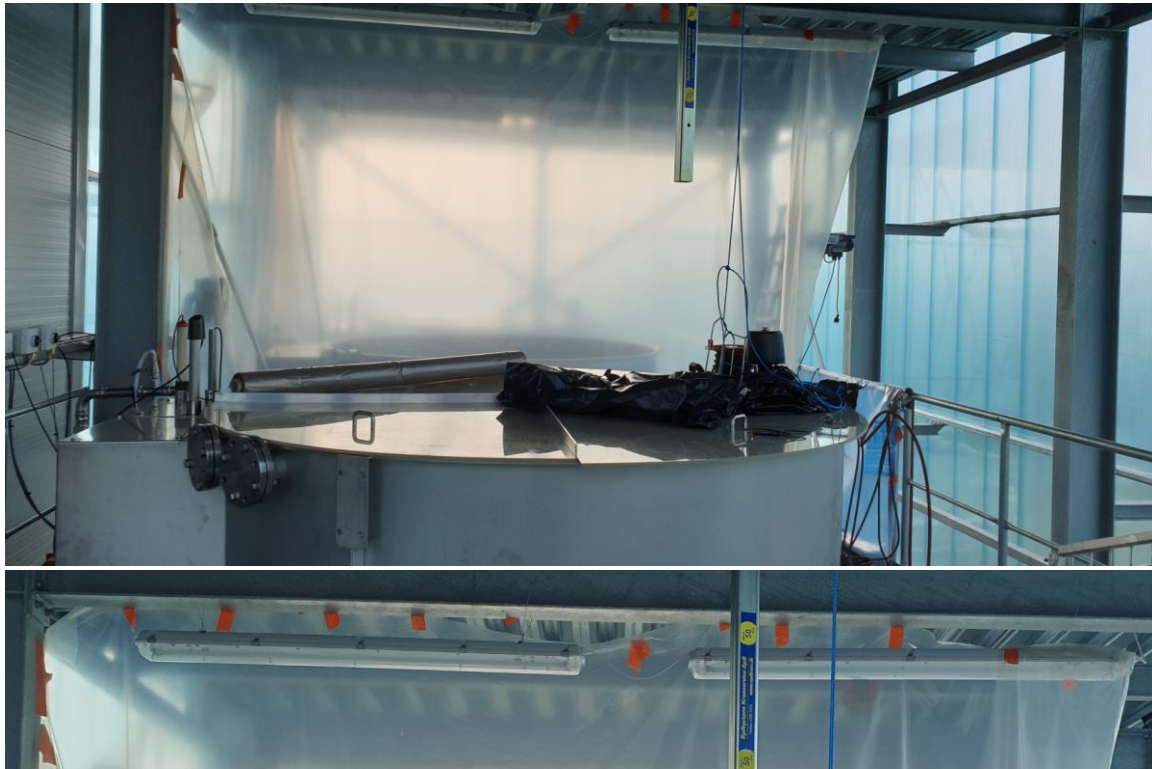
Figur 2 - Vertikal plastafdækning omkring kolonnetoppen (øverst) og fastsætning af afdækning (nederst)

- Opsætning af vertikal plastafdækning omkring den aktuelle kolonne.
  - o Under højtryksrensning af kolonnen kommer der en masse opsprøjt og kalkberiget aerosolholdig luft. Begge dele forsøges inddæmmet bedst muligt, for at undgå kalkbelægninger på alle overflader i kolonnesalen. På Brøndby blev der monteret plastafskærmning vha. af tape på H-bjælker i loftet og på lamper (figur 2 – nederst). Der blev kun monteret plastafskærmning på 3 sider, da den resterende side (ud mod højre på figur 2 - øverst) ikke havde fæstningspunkter. Post Cleaning BV foreslog at der blev monteret fæstningspunkter på omkringværende bjælker vha. en stålwire med krog i enden til opsætning af armeret presenning.

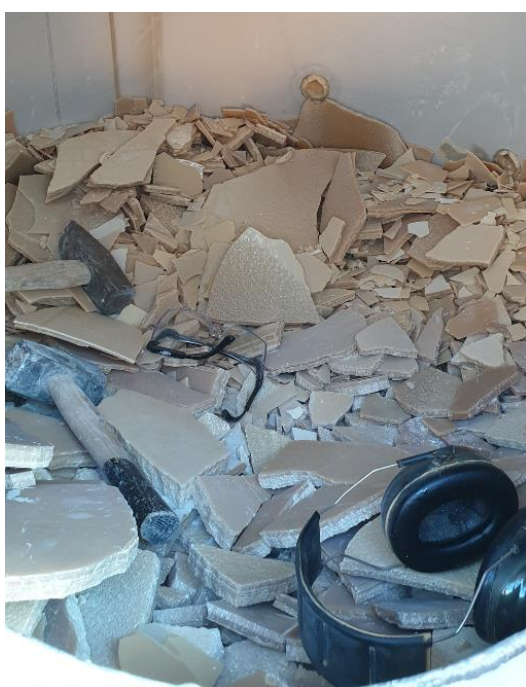
Figur 4 - (venstre) muggert, briller og høreværn anvendes ved manuel kalkfjernelse og (højre) resultat af manuel kalkfjernelse

- Kalkaflejringer afbankes manuelt i de nederste 2.5-3 meter af kolonnen med muggert.
  - o Alt udstyr der kommer i kontakt med indersiden af kolonnen vaskes i Pripan P3 efterfulgt af klor og rent vand inden udstyret anvendes. Der skal bæres engangsheldragt og rene, vaskede og klorede gummistøvler under udførelse af arbejdet. Det anbefales at der købes separat muggert med plastikskaft jf. DDS, i modsætning til det viste på figur 4 (venstre). Figur 4 (højre) viser resultatet af manuel afbankning af kalkaflejringerne i kolonne 2. Der blev brugt trappestige til at nå op i kolonnen. Afslået kalk fjernes fra kolonnen vha. skovl/spade. Der skal købes en skovl/spade med en maksimal længde på 1m, da Post Cleaning BV ikke kunne anvende skovl/spade i ordinær størrelse pga. mandehullets og kolonnens dimension.

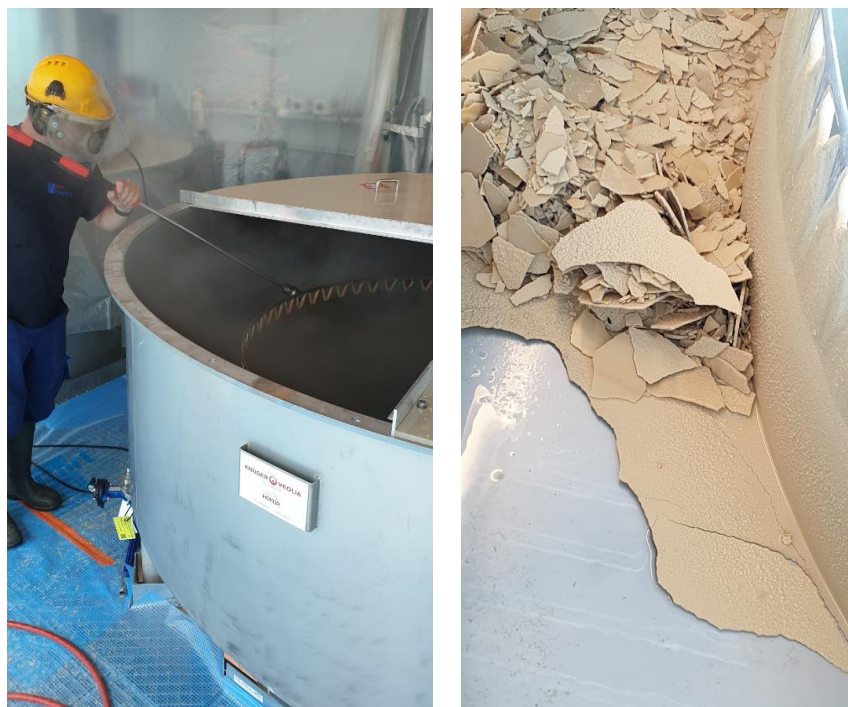
Figur 7 - (venstre) manual fjernelse af kalk i kolonnetop og overløbsrende, og (højre) effektivitet af rensningen.

- Opstart af manuel højtryksspuling i kolonnetoppen med enkelt roterende dyse (500 bar)
  - Når den roterende højtryksrenser ikke længere er effektiv i kolonnetoppen, skiftes der til manuel højtryksrensning med en enkelt roterende dyse (figur 7 – venstre).  $\frac{3}{4}$  af kolonnelåget blev monteret for at inddæmme opsprøjt, men der udledes stadigvæk betydeligt mængder.
  - Ansigtssvævn er påkrævet da store kalkflager ofte slynges ud af kolonnen.

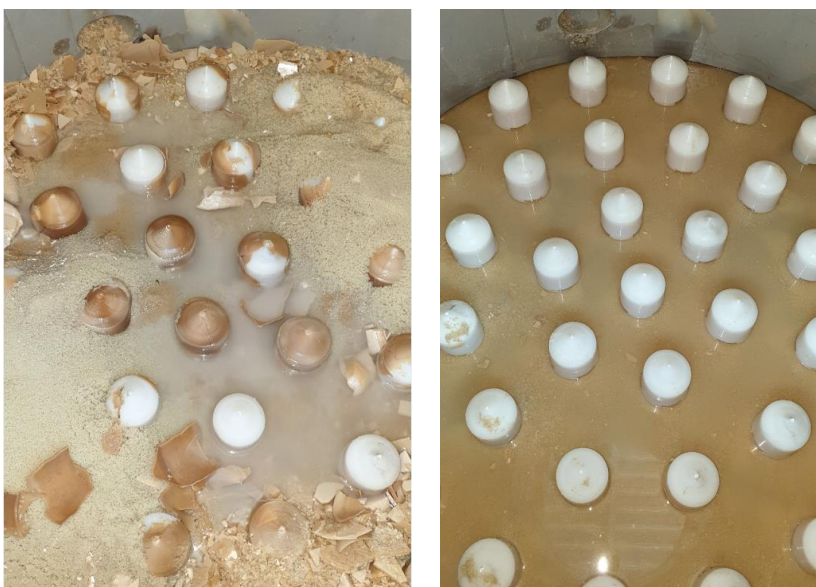
*Figur 8 - Dyser inden afrensning for kalkbelægninger (venstre) og (højre) efter rensning*

- Plastikdækslet på dysebunden hejses op og dysebunden rengøres.
  - o Dyserne renses nemmest ved forsigtigt at bruge en hammer til at fjerne belægningerne (figur 8). De resterende pellets imellem dyserne udsuges med vakuumsuger (placeret på værket), så dysebunden er fri for pellets.
